| 整理番号 | | 資料のタイトル<br>タービン入口管ドレン弁封水ラインからの漏えいについて | | |
| 失敗事例のタイトル<br>気柱共鳴の発生による共振（注：備考①） | | | 一次原因（材料要素）<br>疲労 | |
| 機種<br>原子力発電設備 | 部品<br>ドレン弁/封水弁接続配管 | 材料<br>鉄系材料 | 概略の寸法<br>6 A | |

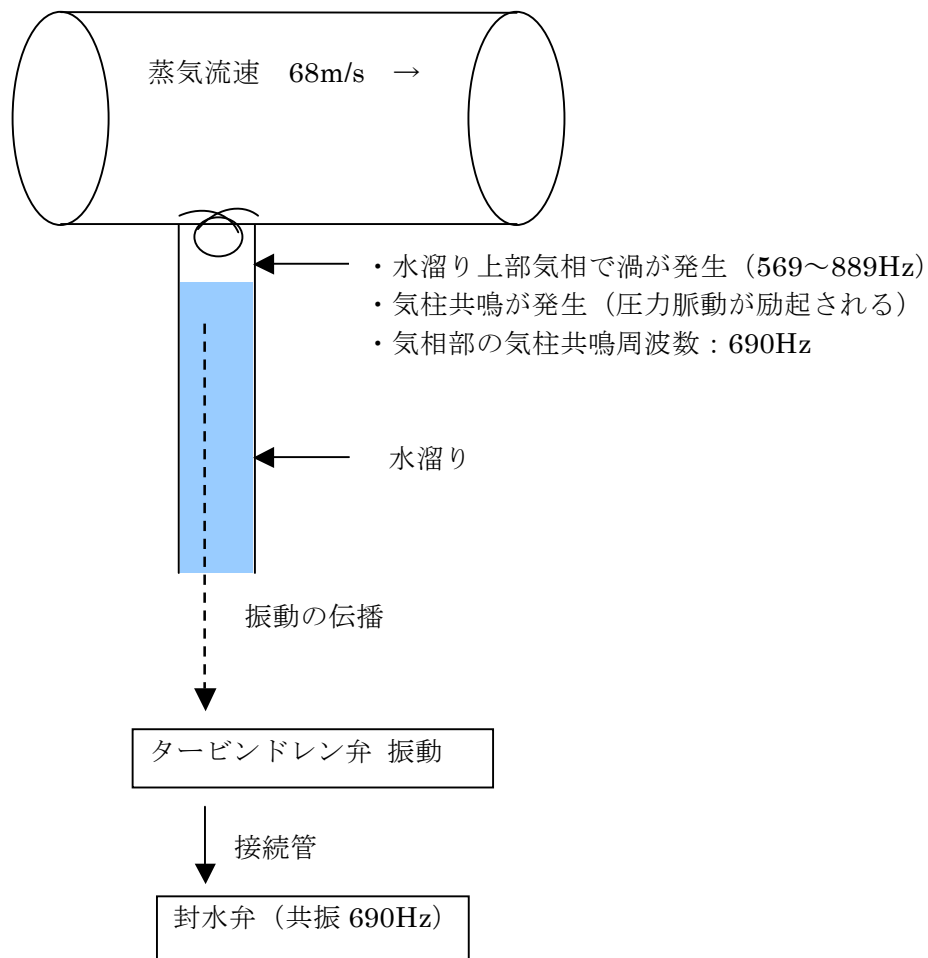
| 調査内容とその結果<br>差込すみ肉溶接部に貫通割れが確認された。貫通部の材料調査の結果は以下の通りであった。<br>(1)溶接施工状況および材料成分に異常は無い。<br>(2)破面は平坦であり、起点部および伝播部の全面に組織依存型模様(伝播速度の遅い疲労破面に現出する金属組織を反映した模様)が観察された。<br>(3)亀裂はソケット溶接ルート部を基点に、溶着金属から溶接熱影響部を直線的に進展していた。<br>振動計測結果から図1に示すように、気相部で気柱共鳴（備考①：周波数690Hz）が発生し、液中およびタービンドレン弁など構造系を伝播して封水弁が共振したことが分かった。 | | | | |
| 損傷発生のシナリオ<br>(1)主蒸気配管の蒸気の流れで渦が発生。（図1）<br>(2)気相部気柱共鳴周波数690Hz。（図1）<br>(3)(1)と(2)が同期することで圧力脈動が発生。（図1）<br>(4)圧力脈動がドレン管を伝播し、タービンドレン弁を加振（図1）。<br>(5)タービンドレン弁振動と封水弁が共振し、封水弁が大きく振動（図1）。<br>以上の振動により封水弁接続配管に許容応力50～60（MPa）を越える76（MPa）の応力が発生し、損傷に至った。 | | | | |

| 対策（損傷発生時にとられた対策あるいは現在とるべきと考えられる対策）<br>恒久対策としては、共振を回避するため、ドレン弁と封水弁の接続はフレキシブルチューブへ変更を実施する。ステンレス製フレキシブルチューブにより加振源（タービンドレン弁）と封水管を縁切りすることで、振動発生を回避する。 | | | | |
