## L-19 蟻の巣状腐食

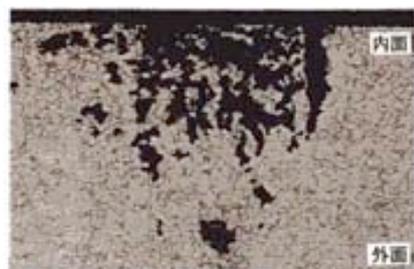
写真1に漏洩した管の腐食状況を示す。蟻の巣状腐食

を生じた管表面の変色部は、 $\text{Cu}_2\text{O}$  が生成していることが多く、黒色～赤褐色～灰褐色ないしは青紫色に変色する程度で、緑青色の腐食生成物が認められることは稀である。腐食孔は肉眼では発見し難いほど微小である。銅管断面を観察すると、方向が一定でない微細なトンネルが洞穴を連ねており、腐食孔内部には、腐食性生物が詰まっていることが多く、 $\text{Cu}_2\text{O}$  が形成されている。この腐食形態が、土中につくられた蟻の巣と似ていることから、蟻の巣状腐食と名付けられている。蟻の巣状腐食は、短期間で進行し、貫通に至る。

写真 1. 事故管漏洩管の管内表面状況写真(上)、腐食部の断面状況(下)

写真1で示した事例は、冷凍空調機に組み込まれた冷媒配管（燐脱酸銅管：JIS H 3300,C1220）である。冷媒配管工事では、ろう付の際、酸化を防止するために窒素ブローしながら行なうのが一般的ですが、この事例では、簡略して市販の酸化防止剤を用いた。酸化防止剤の中には、アルコールを溶剤として使用しているものがあり、ろう付時にこのアルコールが酸化してアルデヒドやカンボン酸になり、銅管を腐食させた。

写真1で示した事例のように、ろう付時に使用した酸化防止剤の溶剤として使用されているアルコールに起因する場合は、アルコールを含む酸化防止剤は出来るだけ使用しない。対策としては、不活性ガス（窒素）に切り替えると良い。溝付銅管のろう付けの場合に微小すきまをつくらないようにすることも重要。銅管の拡管や曲げ加工に使用されている揮発性潤滑油等に含まれるも成分が原因の場合もある。いずれにしても腐食の要因になっているものをつきとめて使用しなくすることが重要。

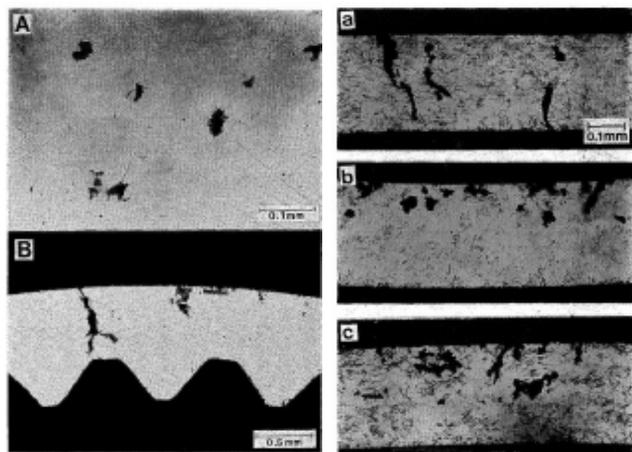
写真2は空調機の溝付き銅管の腐食であり、A面は管表面に平衡に研磨した面であり、B面は管表面に垂直に研磨した面

写真2 空調機の溝付き銅管の腐食<sup>2)</sup>

である。腐食孔は肉眼では発見し難い程微小である。写真3は空調機の漏洩した銅管の断面写真であり、aは方向性孔食、bは丸型孔食、cは両者の中間の複雑な形状を示している。ごくまれに粒界腐食型のものが見られる。
