T-34 ほう酸腐食

1. 概要

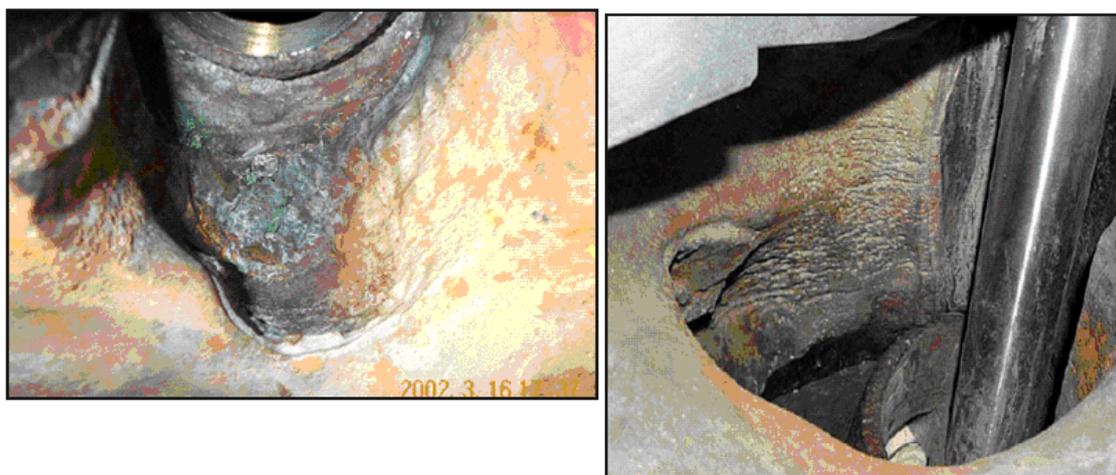
実際の腐食損傷事例は、希薄なほう酸水溶液が漏洩し、蒸発により濃縮し、炭素鋼、低合金鋼に腐食をもたらした事例が報告されている。一例として、米国の加圧水型原子力発電所(PWR)、原子炉圧力容器(RPV)上蓋(低合金鋼)の著しい減耗例について紹介する(図1)。この減耗は、近傍のノズルの亀裂から漏れ出た一次冷却水中のほう酸の堆積による腐食が原因であった。冷却水の漏洩と、蒸発によるほう酸の濃縮により、腐食部の大きさは、長さ約 127~178mm、最大幅 102~127mm、その一部では肉厚約 165mm の上蓋金属材料が完全に喪失しており、内張(クラッド)により原子炉冷却材圧力バウンダリが維持されている状態となっていた。上蓋は、低合金鋼(SA-533)製であり、その内側の内張(クラッド)はステンレス鋼製であった。

冷却水の漏洩の直接の原因となったノズルは、Alloy 600 製(主たる化学成分は、ニッケル、クロム及び鉄である)であり、耐腐食性が高いものの、一次冷却水により応力腐食割れ(PWSCC: Primary Water Stress Corrosion Cracking)を生じた。ステンレス鋼製のクラッドにも亀裂の存在が確認された。これらの割れは、冷却水に起因する事象であり、ほう酸に起因する事象ではない。冷却水に起因して Alloy 600 に亀裂が生じ、上蓋の温度は高いため、水は蒸発し、冷却水のほう酸が濃縮し、低合金鋼が侵食された事例である。

図1. 原子炉容器上蓋に見つかった腐食状況²⁾

温度が高くほう酸濃度が高くなる個所では、ステンレス鋼を使用する。
