T-54 酸性リン酸塩腐食

リン酸塩処理を行っているボイラの蒸発管で、デポジット下で酸性物質が形成され、ボイラ管が局部的に減肉する腐食。

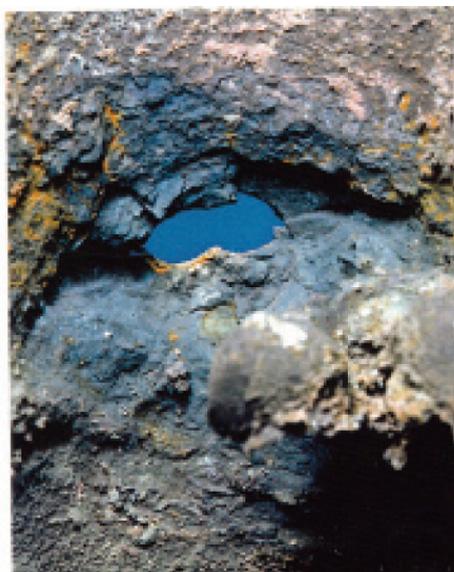
管内表面

ボイラ水のpH調整のための薬品処理剤として、リン酸塩（ Na_3PO_4 等）を使用しているプラントで発生する。ボイラ蒸発管内面には、不純物の持込や局所加熱に起因してデポジットやスラッジが堆積することがある。このようなデポジット等の内部で Na/PO_4 モル比の低い化合物（酸性物質）が生成されると、ボイラ鋼管（鉄、および表面に形成されているマグネタイト（ Fe_3O_4 ）が溶解して局部的に減肉が生じる。この現象を酸性リン酸塩腐食とよんでいる。図1は酸性リン酸塩腐食の事例であり、局部的な減肉は肉厚を貫通している。

図1. 酸性リン酸塩腐食の事例¹⁾

水処理方法として、リン酸塩濃度を極力低く管理する方法や Na/PO₄ モル比を 2.8 以上とする方法などがある。一方、化学洗浄でデポジットまたはスラッジを除去することも有効な対策になる。

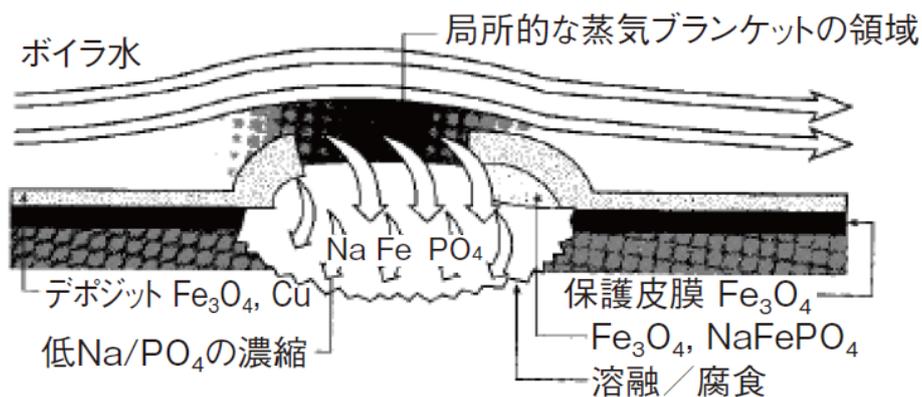
図1. 酸性リン酸塩腐食のメカニズム¹⁾

図2に、酸性リン酸塩腐食のメカニズムを示した。鉄およびマグネタイトの溶解は以下の式に基づく。
