## C-04 異材溶接割れ (V1)

### C-04-1 損傷の説明

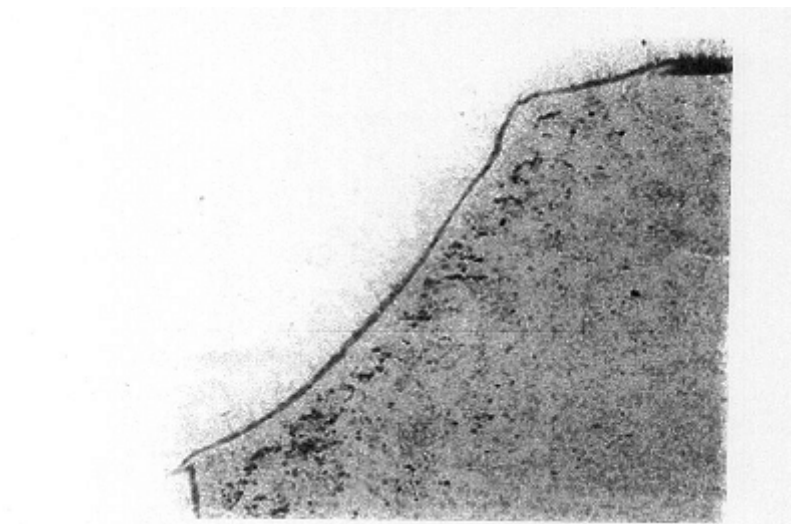
- a) 割れはフェライト系材料の熱影響部における溶接止端部において形成される。(図1, 2、3および4)

図1 T-22 鋼側の熱影響部に生じたクリープクラック

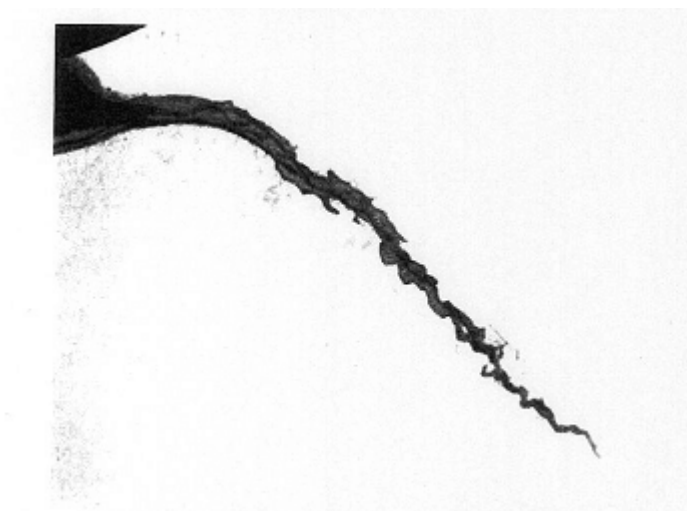
図2 異材溶接継手の2.25Cr-1Mo 鋼熱影響部に生じた割れ  
石炭灰腐食が応力によって加速されたもので、クリープ割れではない。  
(クラック先端にクリープボイドが認められない。)

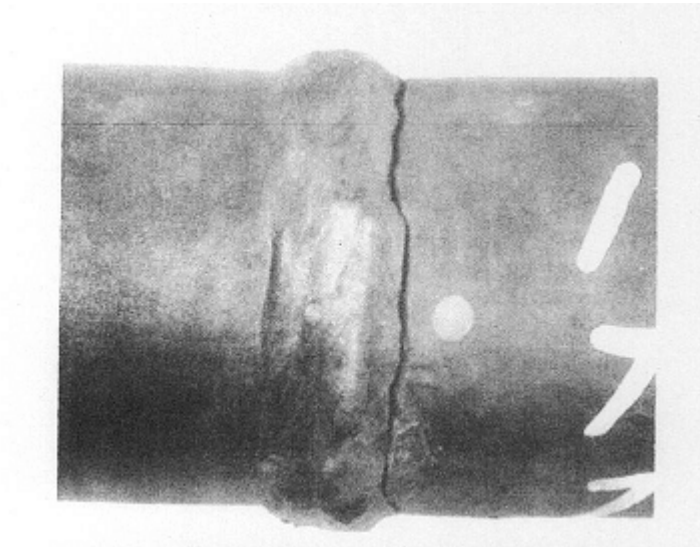
図3 突合せ周溶接部止端部に生じた割れ

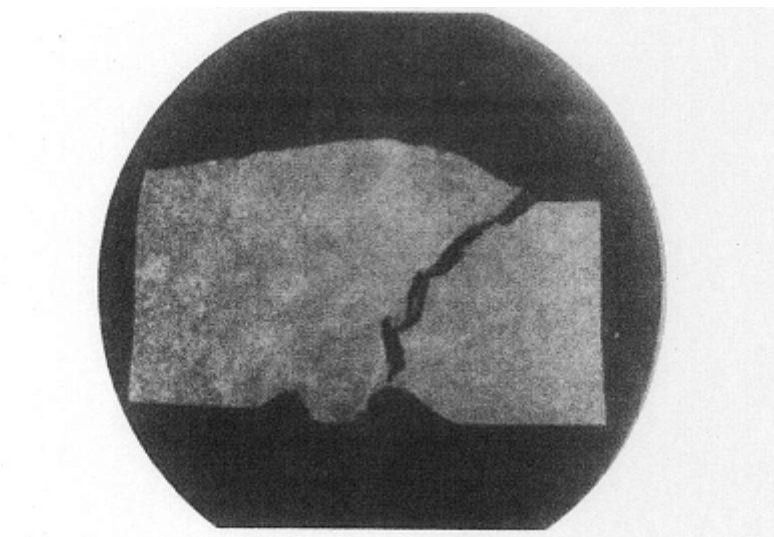
図4 異材溶接継手割れの断面観察
