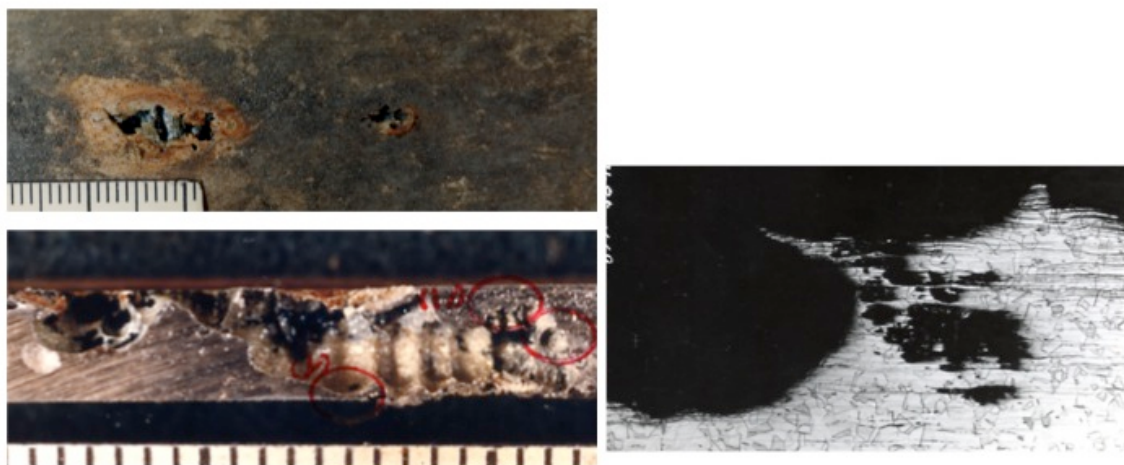
a) 部品外観      b) 板厚断面      c) 腐食地点の断面拡大

図1、SUS304鋼製板材における海生生物の  
付着に伴う隙間腐食損傷
