A-01 メタルダスティング

1. 概要

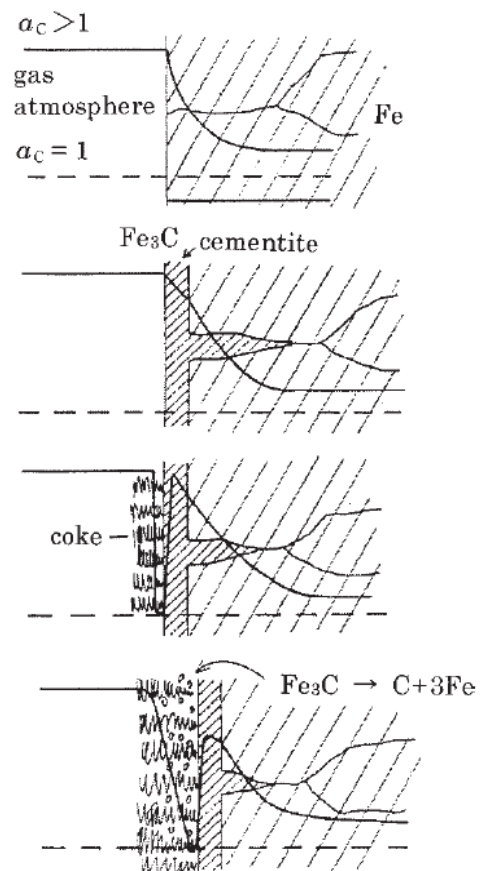
図2は炭素鋼、低合金鋼のメタルダスティングの発生メカニズムを模式的に示した図である。炭素活量が1を超える浸炭性の強いガス雰囲気において、CO ガスが金属表面に吸着分解し、原子状Cが金属中に侵入する。

侵入CとFeが反応し、セメンタイト

(Fe_3C) を金属表面に生成する。 Fe_3C 上に気相から分解した炭素が堆積する。その結果、 Fe_3C はFeとC(グラファイト)に再分解し、微粒子Feが金属から脱落する。これが繰り返され、金属が減肉していく。微粒子Feが触媒となり、

図2. 炭素鋼、低合金鋼におけるメタルダスティング発生メカニズム ¹⁾

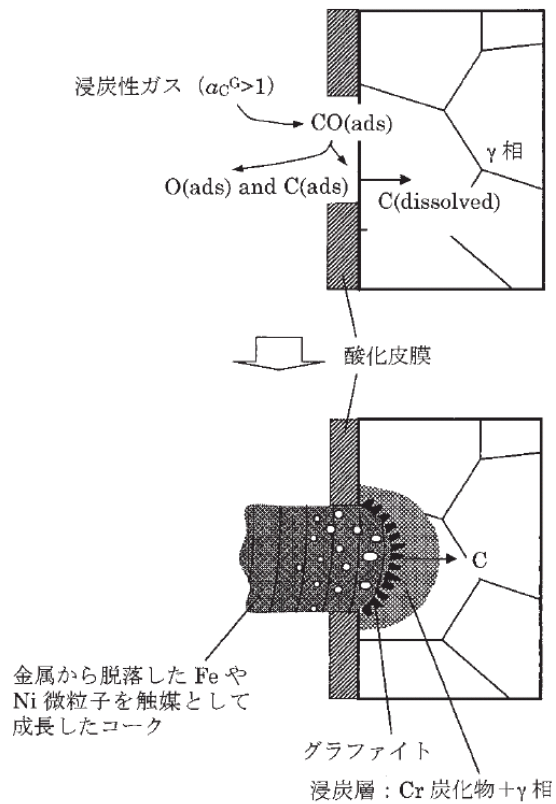
図3は、ステンレス鋼あるいはNi基合金のメタルダスティングの発生、成長を模式的に示す。通常ならば表面に酸化皮膜 (Cr_2O_3) が形成され、保護皮膜として働き炭素の鋼中への侵入を妨げ、浸炭およびメタルダスティングは発生しない。しかしながら、酸化皮膜に割れや剥離などが生じると、その欠陥部に解離・吸着した炭素が侵入し、炭化物 ($\text{Cr}_{23}\text{C}_6, \text{Cr}_7\text{C}_3$) が生成される。さらに表層近傍にはグラファイトが析出する。グラファイトが内方に成長することで、鉄やニッケルが脱落する。脱落した鉄やニッケル粒子が触媒となり、金属上へのガス雰囲気からの炭素堆積 (コーキング) が促進される。

図3. ステンレス鋼およびNi基合金のメタルダスティング発生・成長模式図¹⁾
