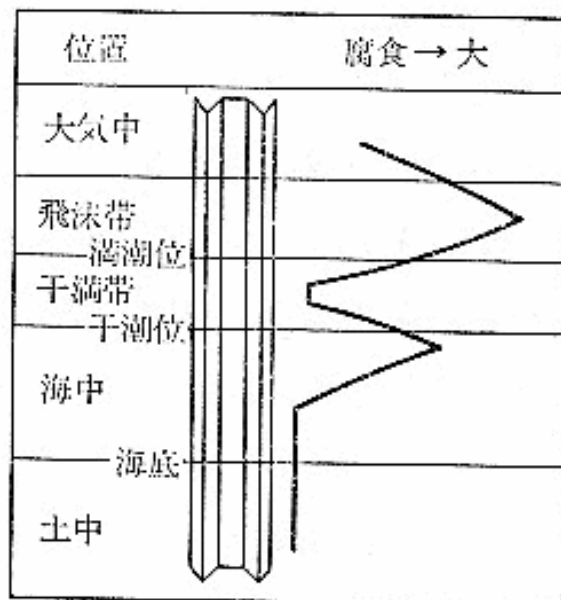
港湾施設の鋼構造物のうち、護岸用の鋼杭は常時激しい腐食環境に曝されている。鋼杭の腐食挙動のモデル図を図2に示す。図に示すように、海面より少し上の、波がぶつかってしぶきが吹きかかる部分（飛沫帯）が最も腐食され、次で、干満帯（満潮位～干潮位）直下の海中部の腐食が早い。一方、干満帯の腐食速度は低い。

干満帯の腐食速度が遅く、その直下の海中部の腐食が早いのは、3で説明した水線腐食のメカニズムで説明することが出来る。すなわち、干満帯がカソードとなり、干満帯直下の海中部がアノードとなり、干満帯の腐食が抑制される一方、干満帯直下の海中部の腐食は加速される。

図2. 海洋での炭素鋼の腐食速度分布

大気中の腐食速度に比べて飛沫帯の腐食速度が早い理由は、この部分では、海水の飛沫による濡れと乾燥の繰返し、太陽による温度上昇による。

上記港湾施設の鋼杭に関しては、飛沫帯～干満帯部分に塗料や有機樹脂などで被覆した上に、電気防食を組み合わせることにより、飛沫帯～干満帯～干満帯直下の海中部の腐食を抑制することが出来る。
